BÁO CÁO SỰ CỐ CÔNG TRÌNH
(V/v sạt, trượt mái taluy dương đoạn từ K6+300-:-K6+500 kênh chính
Cửa Đạt, tỉnh Thanh Hóa)

* Tên công trình: Kênh Chính hợp phần hệ thống tưới kênh Bắc Sông Chu - Nam Sông Mã;

* Vị trí xây dựng: huyện Thường Xuân và Ngọc Lặc, tỉnh Thanh Hóa;

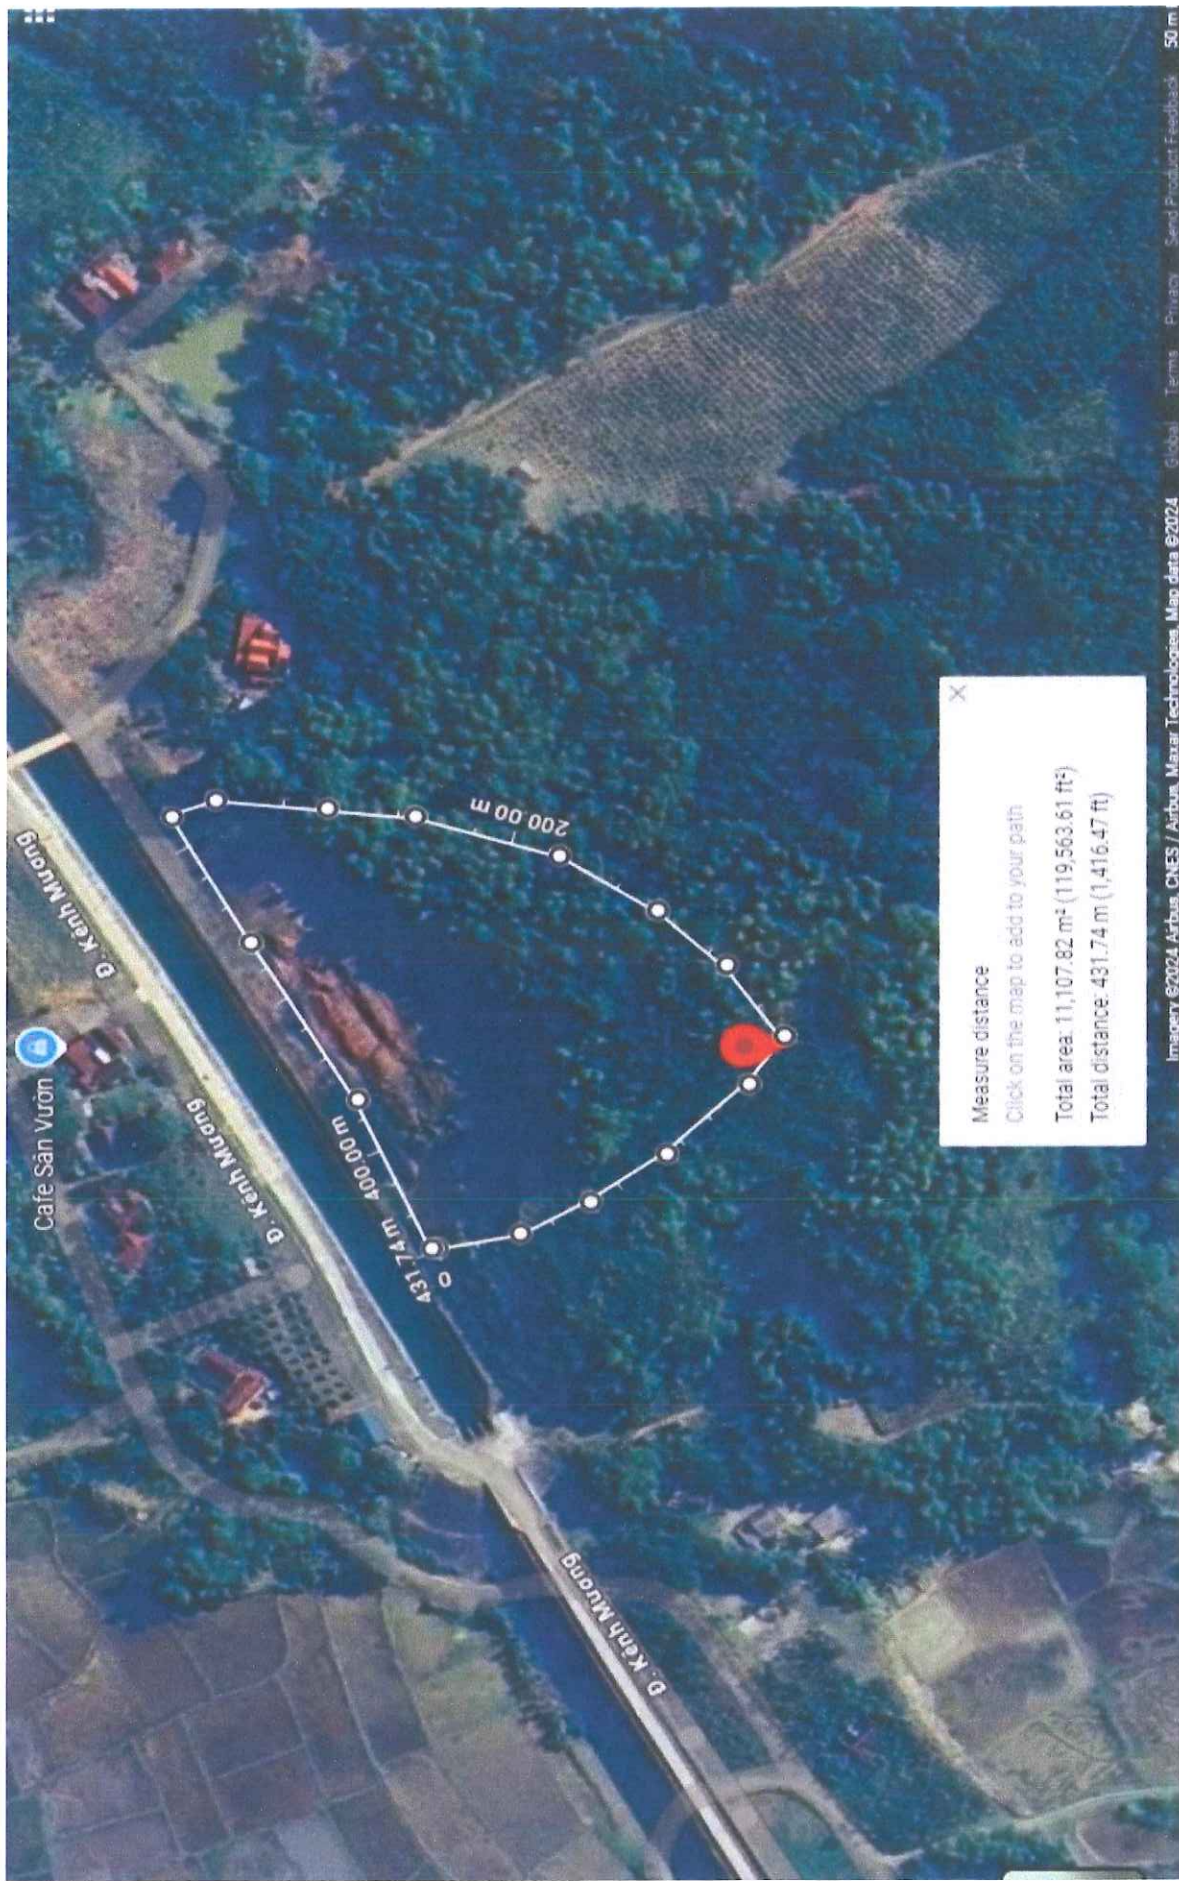
Tại thời điểm ngày 13/9/2024 khi kết thúc đợt mưa, tại vị trí K6+300-:K6+500 xuất hiện cung sạt trượt mái taluy dương bờ hữu kênh, chiều dài khoảng 150m, chiều rộng khoảng 100m. Cao trình đỉnh khoảng +95,0m trượt xuống bờ kênh ở cao trình +37,0m. Cung trượt hình thành nhiều rãnh vết nứt ngang và dọc với chiều rộng nứt từ (0,2-0,5)m. Mái đất bị trượt, tụt sâu xuống so với mặt đất tự nhiên từ (0,5-3,0)m. Khối lượng đất của cung sạt ước tính khoảng 150.000 m³.

Hình 1: Khu vực xuất hiện sạt trượt

Ban 3 kính đề nghị Bộ Nông nghiệp và Phát triển nông thôn, UBND tỉnh Thanh Hóa tổ chức kiểm tra, đánh giá ảnh hưởng của sự cố và có phương án khắc phục đảm bảo phục vụ sản xuất, an toàn công trình.

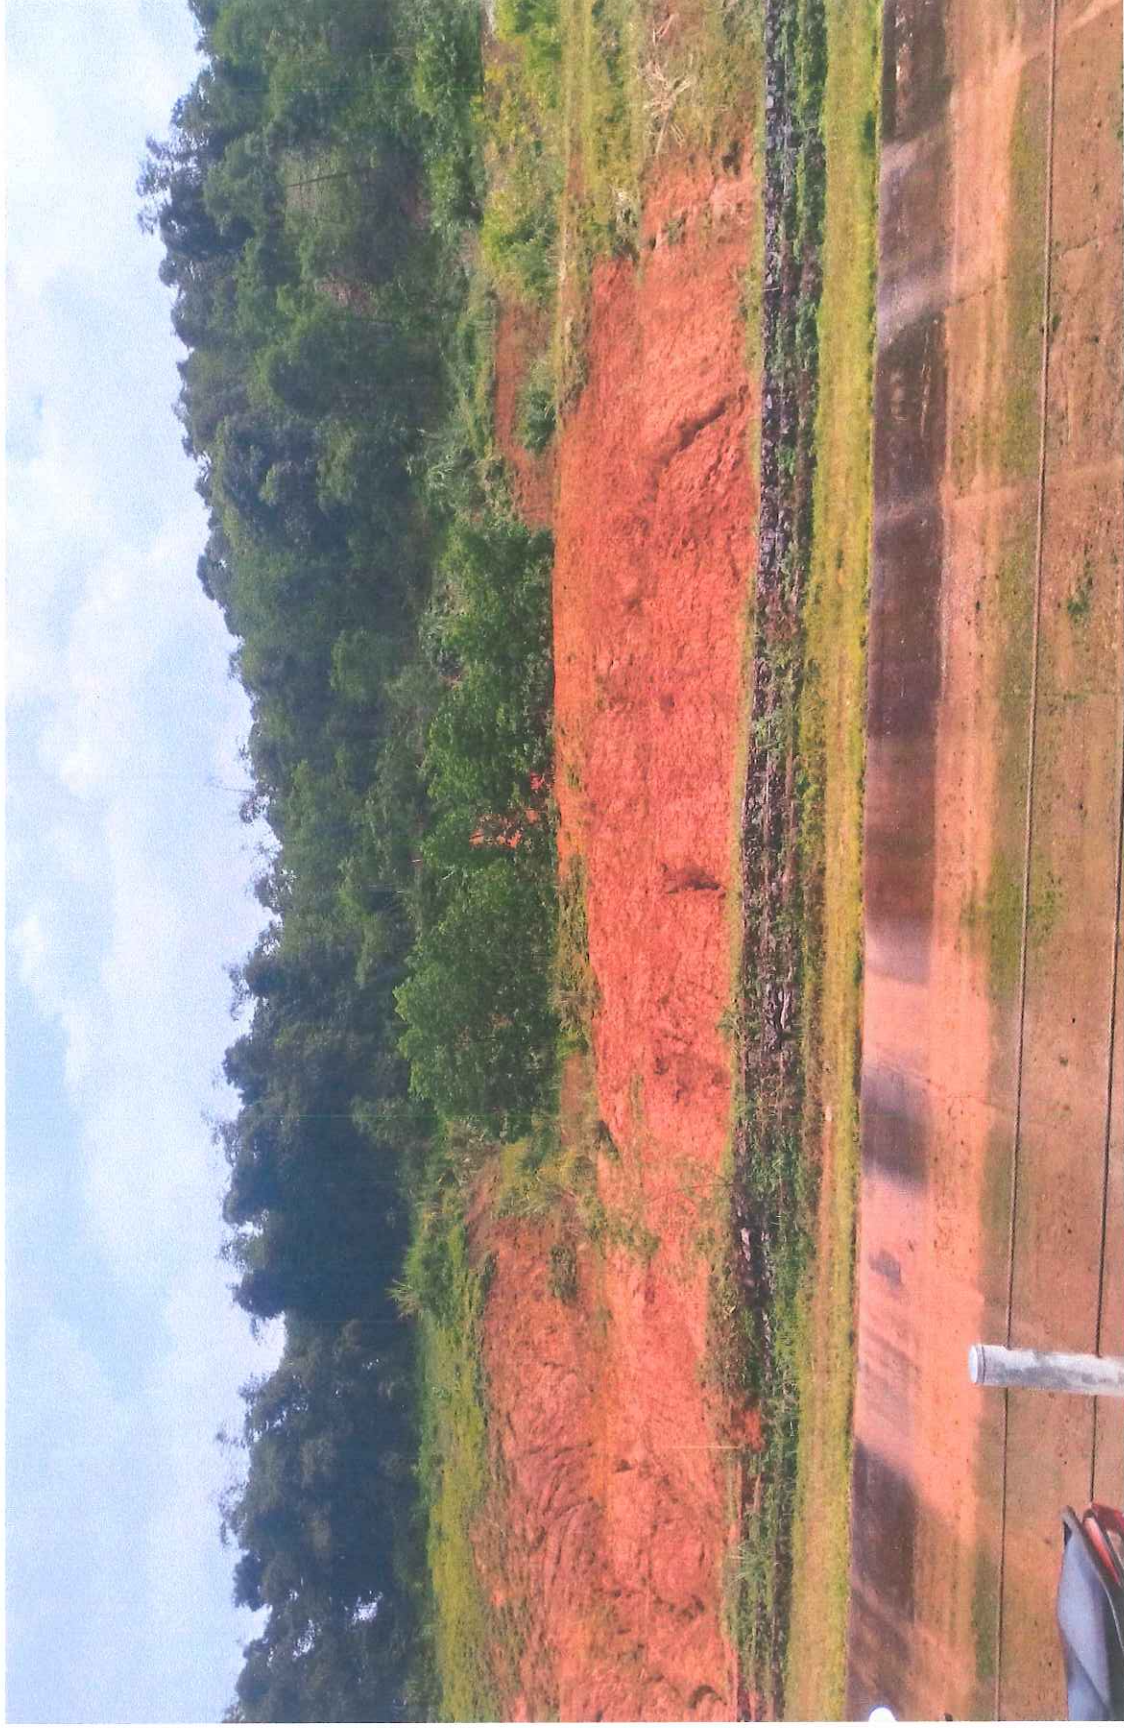
Hình 2: Chính diện khu vực sắt, trượt

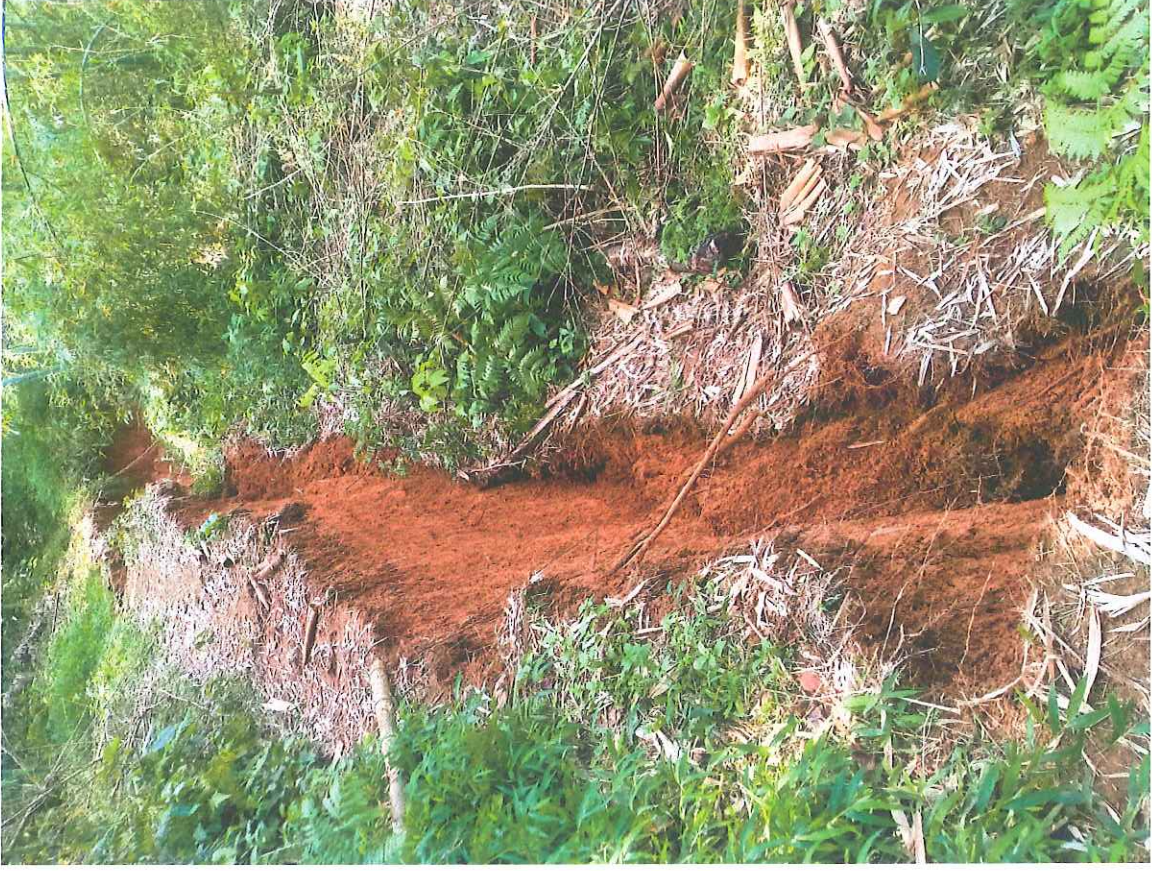
Hình 3: Đại diện chênh cao đđnh cung trượt

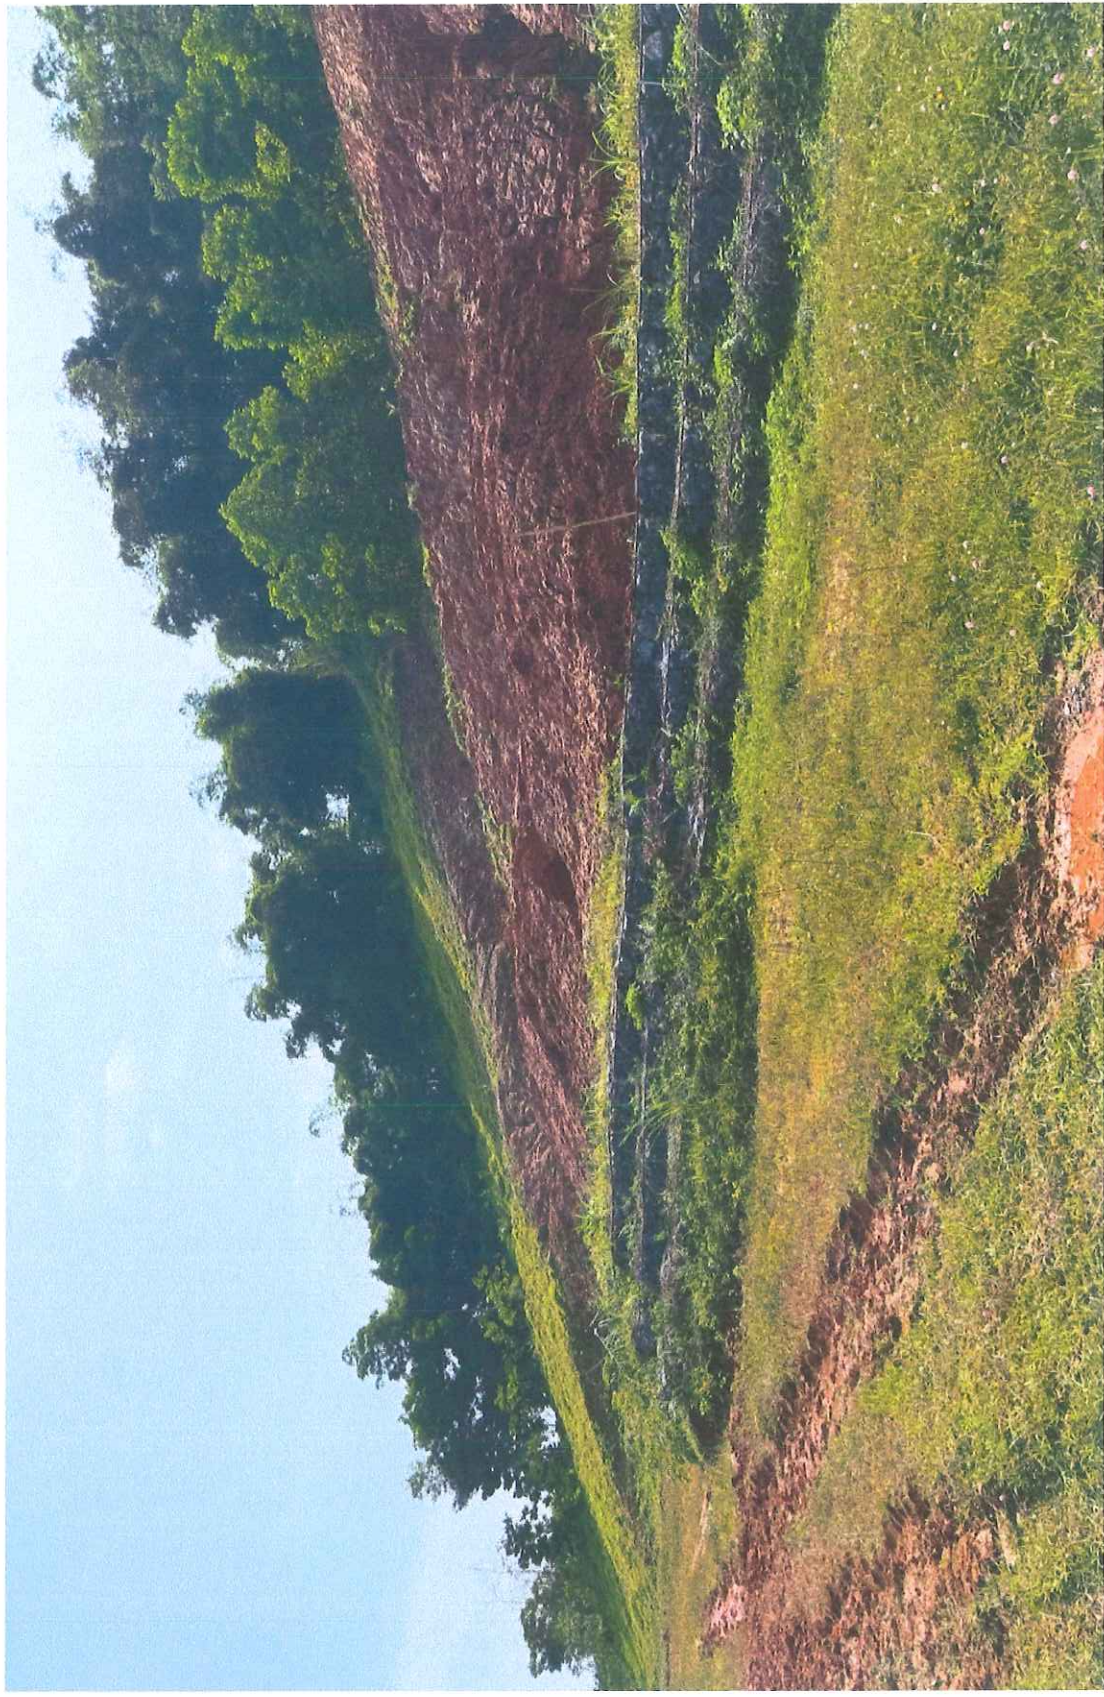
Hình 4: Phạm vi đáy trời tại chân cung trượt
