ỦY BAN NHÂN DÂN  
TỈNH THANH HÓA  
**SỞ NÔNG NGHIỆP VÀ PTNT**  
Số: 201 /BC-SNN&PTNT

**BÁO CÁO**  
**ĐỀ XUẤT CHỦ TRƯỞNG ĐẦU TƯ**  
**Dự án: Xử lý cấp bách hồ Làng Mòng, xã Cẩm Liên, huyện Cẩm Thủy.**

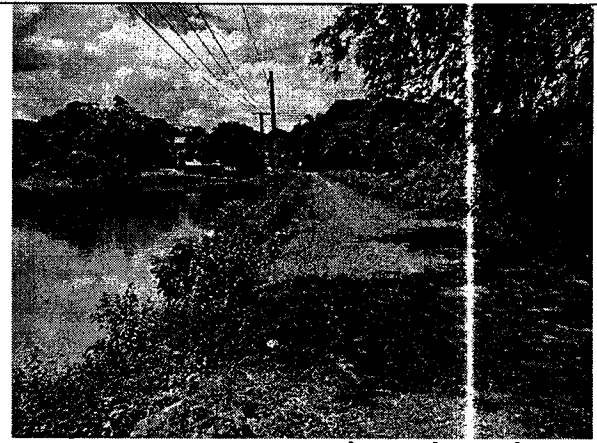
- Đập đất: Tuyến đập đất hiện có dài khoảng 180m cũng là tuyến đường kết nối giao thông liên xã. Mặt đập hiện trạng bằng cấp phối đá dăm, chiều rộng mặt đập trung bình 2,5m. Thân đập thấp, mặt cắt nhỏ. Mái thượng hạ lưu do chưa được gia cố nên bị sạt, trượt ở nhiều vị trí trên tuyến, hệ số mái  $m = 1,5 \div 1,75$ . Mái hạ lưu chưa có thiết bị thoát nước, xảy ra hiện tượng sinh lầy phía chân đập. Trên tuyến đập phía vai hữu có cầu đi qua dốc tràn kết hợp đường giao thông do nhân dân tự làm kết cấu mặt cầu bằng bê tông cốt thép, trụ đỡ bằng đá xây đã bị hư hỏng, xuống cấp nghiêm trọng, gây nguy hiểm cho việc đi lại của nhân dân.

Hình 2. Mặt đập bằng cấp phối

- Sửa chữa, nâng cấp đập đất, mặt đập được gia cố bằng bê tông, dưới có cấp phối đá dăm.
